El "análisis habitacional" como estrategia de conservación de los edificios residenciales DOCOMOMO

Viviendas de Muntaner y Roselló de Josep Lluís Sert

The "housing analysis" as a conservation strategy for DOCOMOMO residential buildings

Buildings on Muntaner and Roselló streets by Josep Lluís Sert

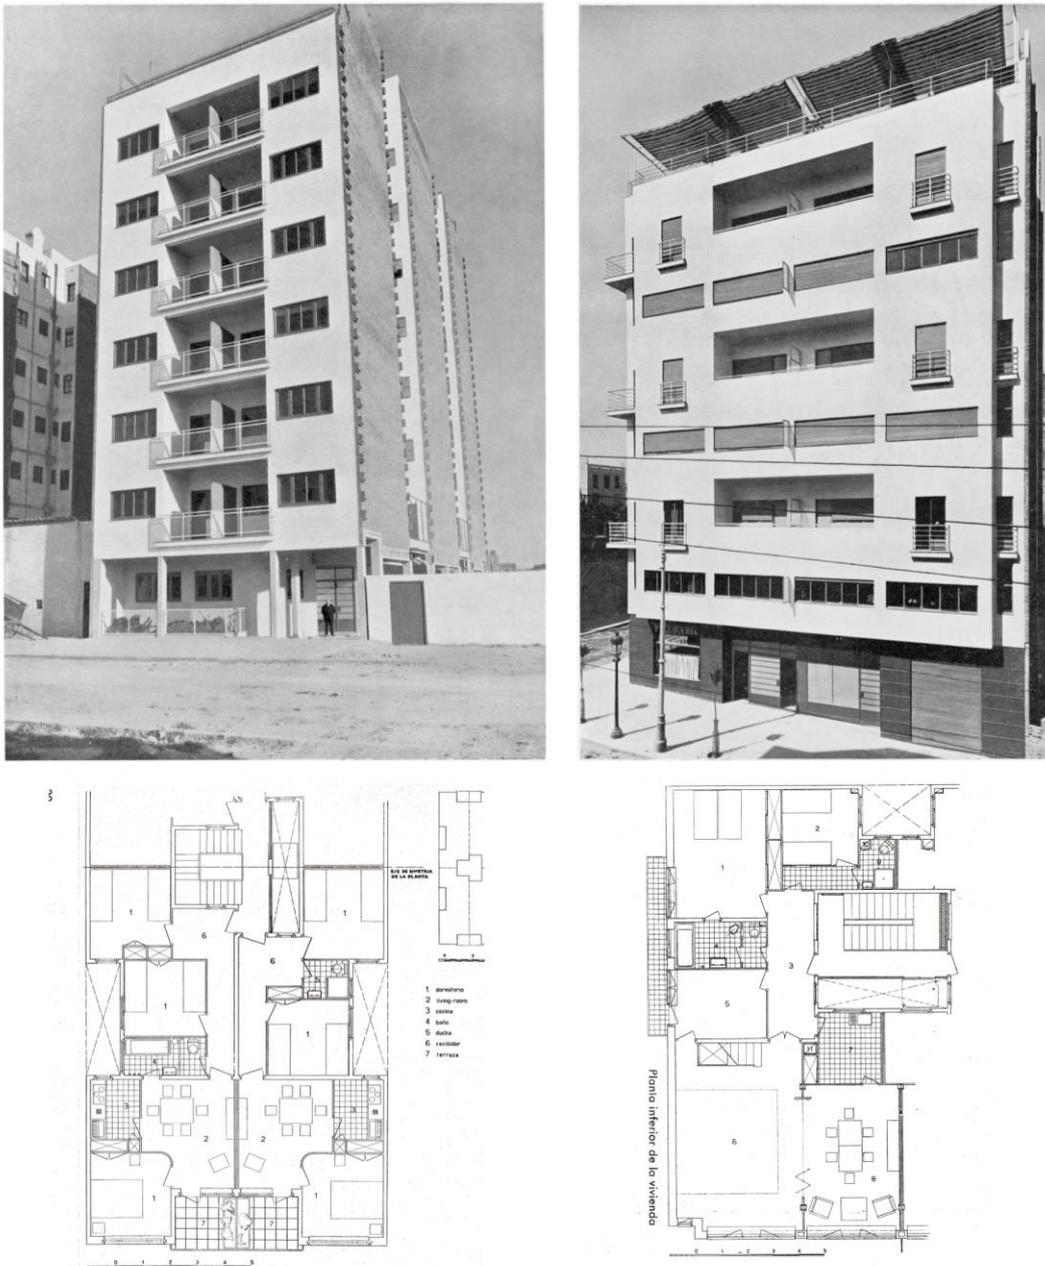
Fig 01. Izquierda, plantas y edificio Roselló, 36. Derecha, plantas y edificio Muntaner 342-348. En ambos casos no se publicaron las plantas completas. En Roselló son simétricas, pero en Muntaner se ocultó la planta de las viviendas en medianería. Montaje realizado a partir de la documentación publicada en los números 2 y 4 de la revista AC (1931)

Se han seleccionado los bloques de viviendas de la calle Muntaner 342-348 y Roselló 36 en la ciudad de Barcelona (Fig. 01). La elección de estas viviendas radica en su importancia dentro del nacimiento del Movimiento Moderno en España. Son obras de Josep Lluís Sert, miembro del GATEPAC, y justificadas en origen desde puntos dogmáticos⁴. Cubren además dos grupos sociales, familias con importantes recursos económicos en el caso de las viviendas de Muntaner, y familias humildes en las de Roselló. Por otra parte, la concepción y desarrollo de ambos proyectos están ligados en el tiempo. La primera versión de los planos de Roselló, están firmados por Sert unas semanas antes de obtener el título de arquitecto en julio de 1929⁵. La licencia de obras para su construcción se solicitó el 28 de septiembre de 1929. El 13 de diciembre Doña Genara López, madre de Sert y promotora de las obras, renunciaría a la construcción de la primera versión del edificio de Roselló. El 16 de diciembre se registró la solicitud de licencia de obras para la construcción de Muntaner⁶, y el 28 de diciembre, Sert firmó la segunda versión de Roselló finalmente construida⁷. El inicio de las obras fue simultáneo, apareciendo a finales de enero los primeros encargos de piezas estructurales de acero para Roselló, y a comienzos de febrero para Muntaner⁸. Hay que tener en cuenta que Muntaner, a diferencia de Roselló, cuenta con un sótano, por lo que su excavación podría ser la causa de que los primeros elementos estructurales tuviesen alguna semana de diferencia respecto a Roselló.

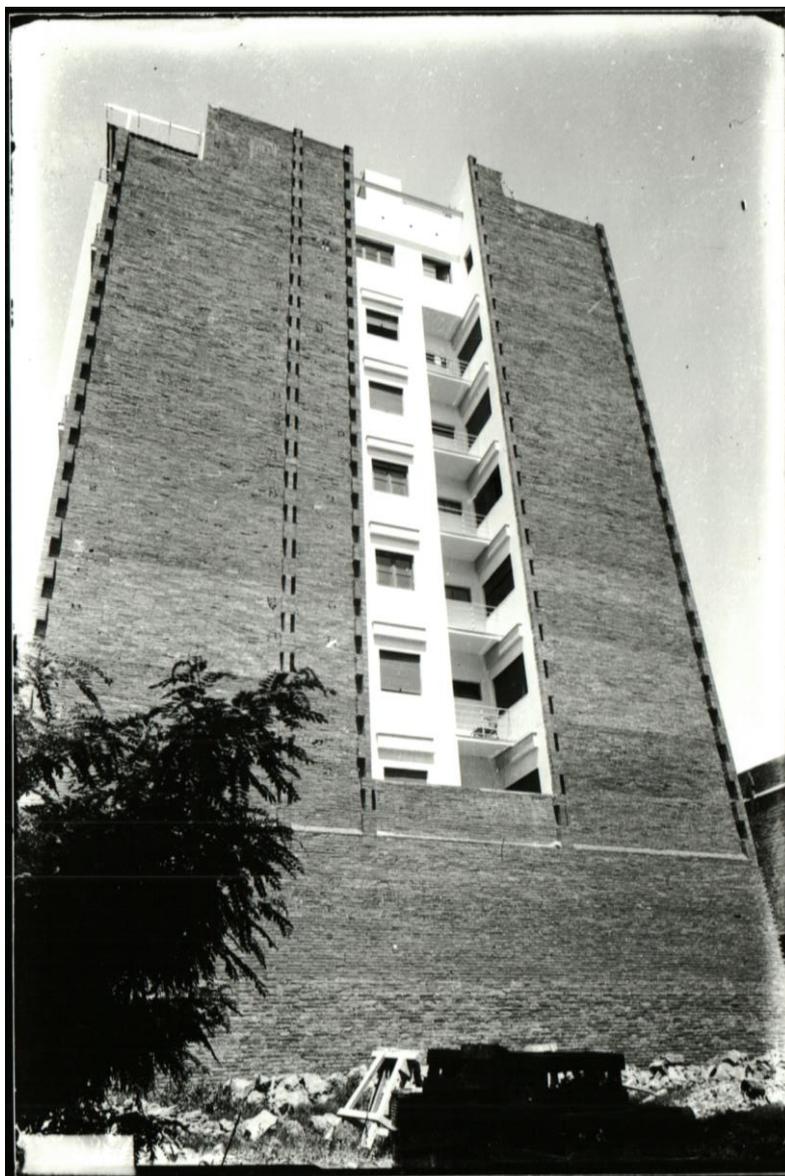
Fig. 02. Medianería con la calle Muntaner del Edificio de viviendas de Alquiler de Sert. Clasificada como "no identificada". Fotografía nº 59917. Fondo Margaret Michaelis. Sin fecha (1930-1931 aprox.). Negativo. Arxiu Fotogràfic de Barcelona. Barcelona.

encontró una fotografía, del Arxiu Fotogràfic de Barcelona, en la se identificó la medianería del edificio de la calle Muntaner antes de edificarse el edificio contiguo (Muntaner 340)¹³. En ella se desvela las deficientes dimensiones con las que Sert había proyectado estos espacios interiores (Fig. 02)¹⁴.

¹⁴ La fotografía clasificada con el nº 59917 del fondo Margaret Michaelis del Arxiu Fotogràfic de Barcelona, aparece referida como "no identificada". Una revisión minuciosa de la misma, permite al autor identificarla como la medianería de la calle Muntaner del edificio proyectado por Sert. Las terrazas y toldos superiores, los vuelos de balcones cada dos plantas en la fachada principal, las marcas de distribución de crujeas en la propia la medianería, así como los balcones y huecos del patio de luces, coinciden íntegramente con los planos y documentación existente del edificio de Josep Lluís Sert. Fotografía nº 59917. Fondo Margaret Michaelis. Sin fecha (1930-1931 aprox.). Negativo. Arxiu Fotogràfic de Barcelona. Barcelona.

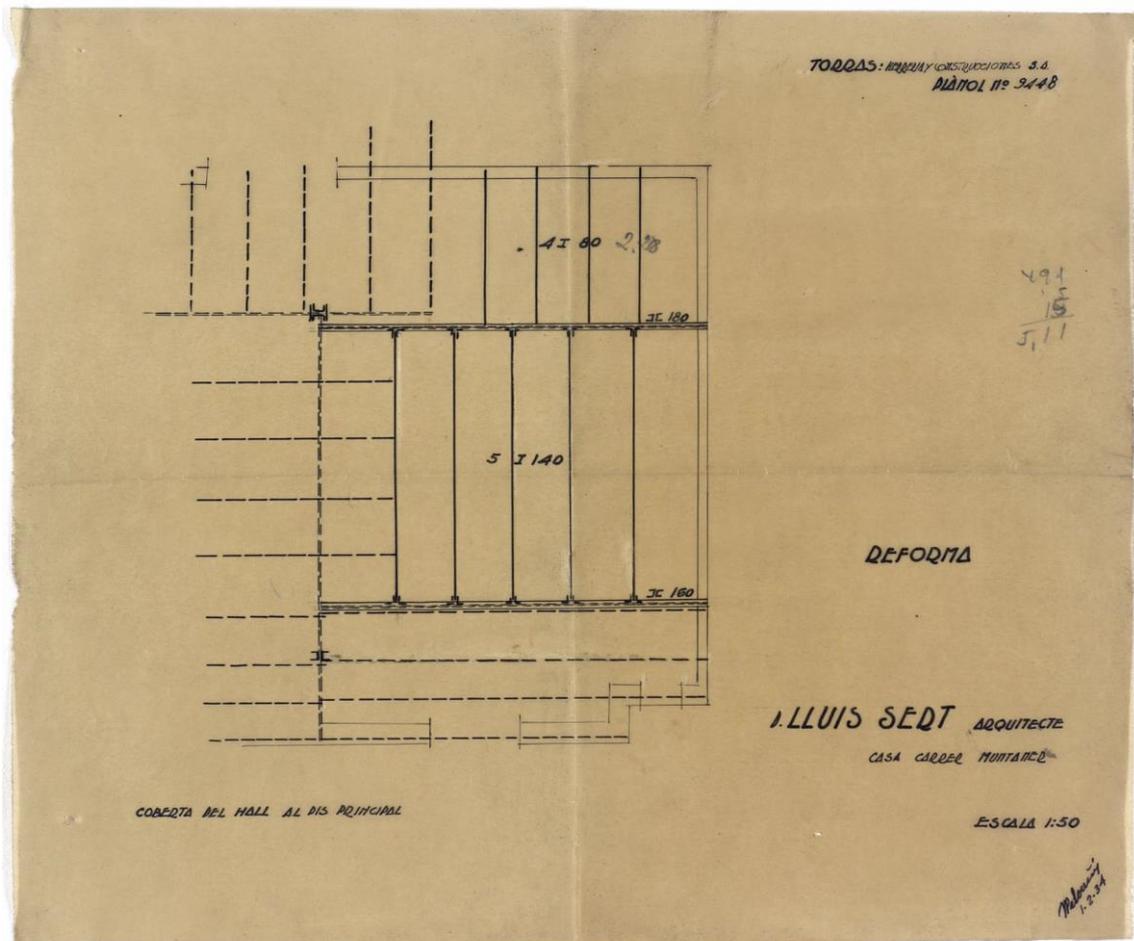
Fig. 03. Plano de división de los dúplex medianeros con la Vivienda de Muntaner 340. Plano sin numerar. Fondo ANC1-631-T-3924. 1930-1931 (Muntaner 342-348). Papel. Arxiu Nacional de Catalunya. Sant Cugat del Vallès (Barcelona)

La primera gran reforma en el edificio se produce, precisamente, motivada por esta deficiencia lumínica apenas 4 años después de su construcción. Un plano inédito del Arxiu Nacional de Catalunya, muestra la división de los dúplex de la medianería en la calle Muntaner en dos viviendas desarrolladas en plantas independientes. Esta división fue realizada por el propio Sert en 1934, tal y como aparece indicado en los planos estructurales desarrollados por la casa "Herrerías Torras" (Fig. 03).

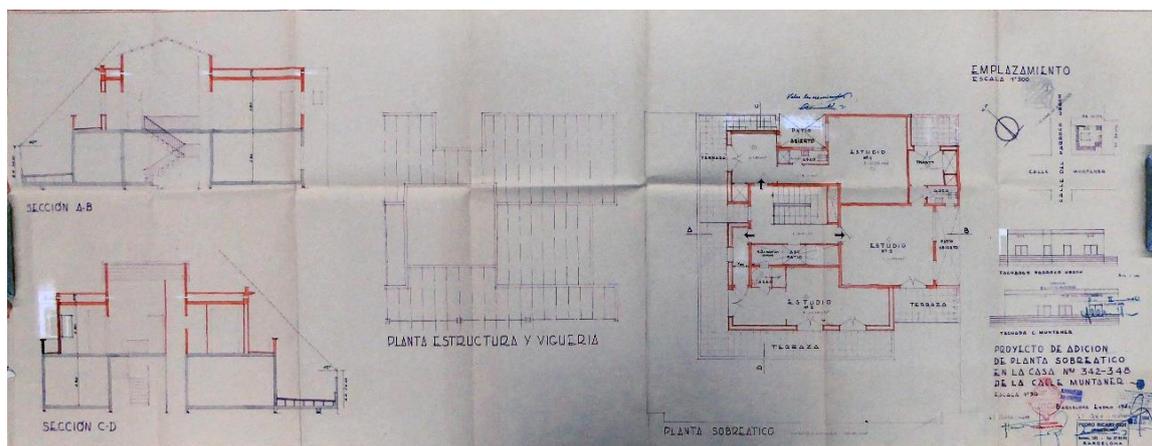
Fig. 04. Planos del arquitecto Pedro Ricart Biot para la ampliación de sobreático en Muntaner 342-348. Arxiu Contemporaneo de Barcelona. Carpeta 86961. Plano sin numerar.

Al igual que los Sert, los nuevos propietarios destinaron las viviendas, fundamentalmente, como residencia de su unidad familiar. La intervención más importante no tuvo que ver con reformas, sino con un aumento de la edificabilidad al añadir una nueva planta, la octava, al edificio. El arquitecto Pedro Ricart Biot proyectó, en 1961, la construcción de un sobreático, para tres estudios, con la finalidad de "ocupar toda la capacidad edificable de la finca"¹⁶. Los planos del proyecto muestran una clara intencionalidad de evitar altear la percepción compositiva de Muntaner, diseñando el nuevo volumen por debajo de la línea visual de calle (Fig. 04). Ricart Biot, respetó también el patio de luces interior, espacio donde se ubica el ascensor, y que iluminaba originalmente a las cocinas.

La tramitación de la reforma se alargó en el tiempo, y discrepancias con la propiedad, hicieron abandonar, finalmente, a Ricart Biot la dirección de la obra en 1969. Su retirada provocó cambios en el proyecto, con importantes aumentos de volumen. La planta octava finalmente construida, incrementa considerablemente la superficie ocupada, siendo hoy día visible a pie de calle. Este aumento de superficie se apoya en otros incrementos de volumen realizados en los áticos originales de Sert (planta séptima), ejecutados sobre las terrazas originales de 1929. Tampoco fue respetado el patio interior de luces, espacio donde se ubica el ascensor, al realizar otro cuerpo superior (planta novena), correspondiente a la elevación en una planta del cuarto de ascensores y a la caja de escaleras para dar acceso a las terrazas de la nueva planta octava. La cubrición de este cuerpo, a diferencia de la solución ideada por Ricart Biot, será opaca.

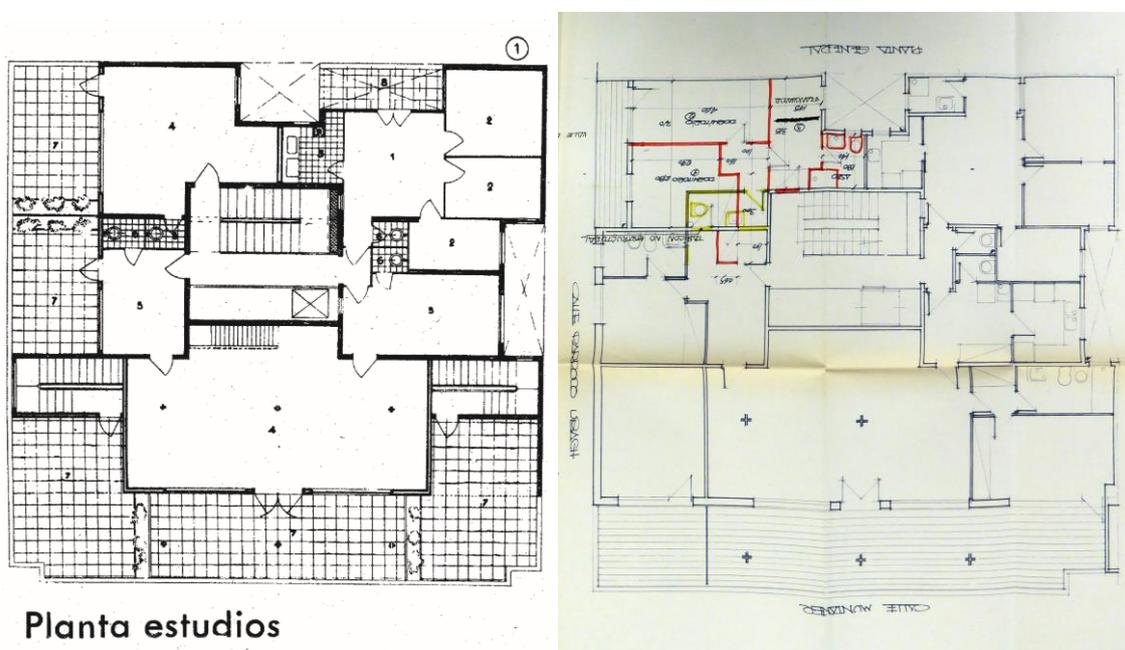
Fig. 05. Izquierda, planta ático según proyecto original de Sert. (Revista AC. 1931. Pp. 19) Derecha, "Proyecto de reforma de vivienda sita en C/Muntaner 348" del arquitecto Santiago Roquetas Macías. Se representa en amarillo los tabiques a demoler y en rojo los de nueva ejecución. Nótese el aumento de superficie de la planta séptima dibujada en 1972 respecto al proyecto original. Carpeta 86961. 1972. Papel. Arxiu Contemporani de Barcelona. Plano sin numerar.

En 1972 se realizó una reforma del ático original (planta séptima). La documentación de este proyecto, firmado por el arquitecto Santiago Roquetas Macías¹⁷, permite identificar los volúmenes ampliados en la obra ejecutada en 1969 (Fig. 05).

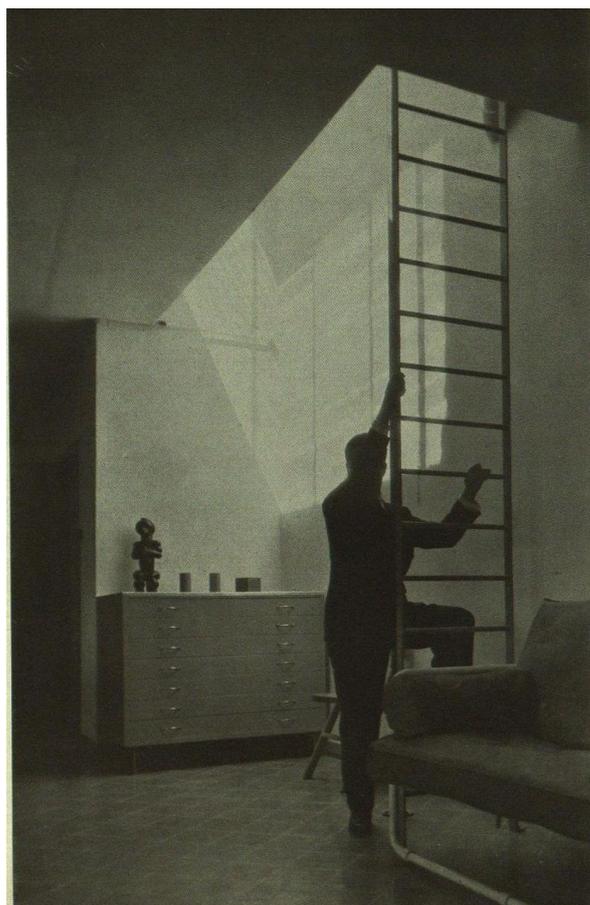
Fig. 06. Fotografía del estudio de Josep Lluís Sert en Muntaner 342-348 con la escalera de mano que daba acceso a la terraza sobre el mismo. Revista D'ací D'allà, marzo de 1932.

Otra consecuencia de la construcción de la planta octava, además de cegar el patio de luces del hueco del ascensor, es la desaparición de dos de las escaleras que subían a las terrazas desde plantas inferiores. Una de ellas, es la escalera que daba acceso desde el último dúplex medianero a la terraza de la planta séptima¹⁸. También desaparece la escalera de mano que, desde la séptima planta, en el primigenio estudio de Sert, subía a la terraza superior, escalera que quedó inmortalizada en la fotografía publicada en el nº 169 de la revista D'ací D'allà de marzo de 1932 (Fig. 06).

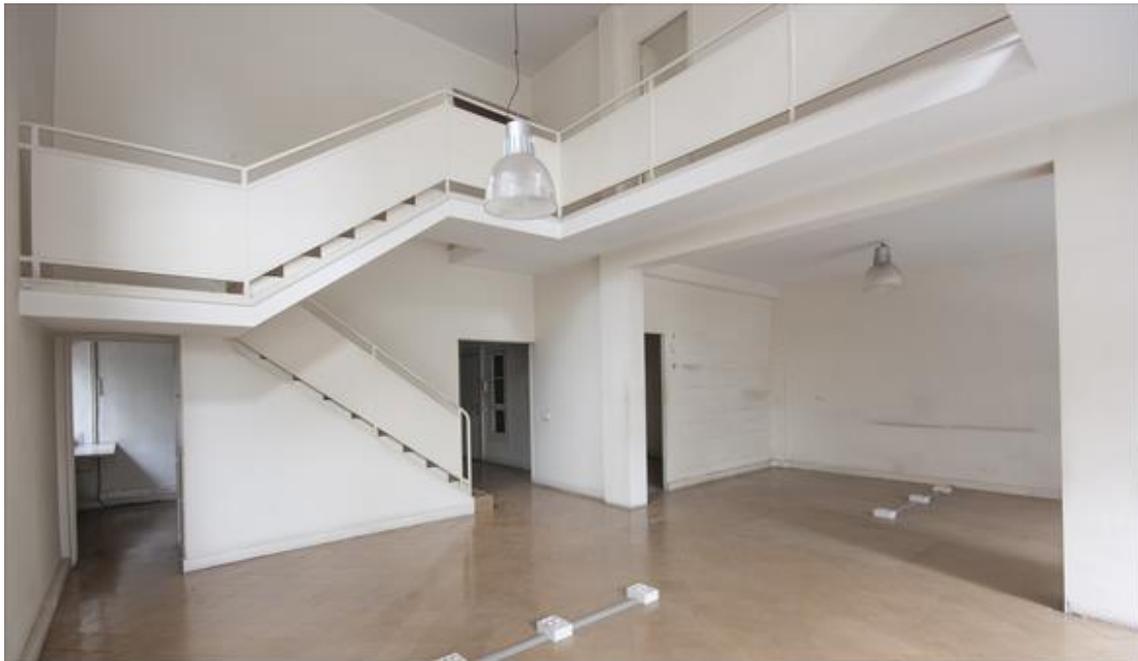
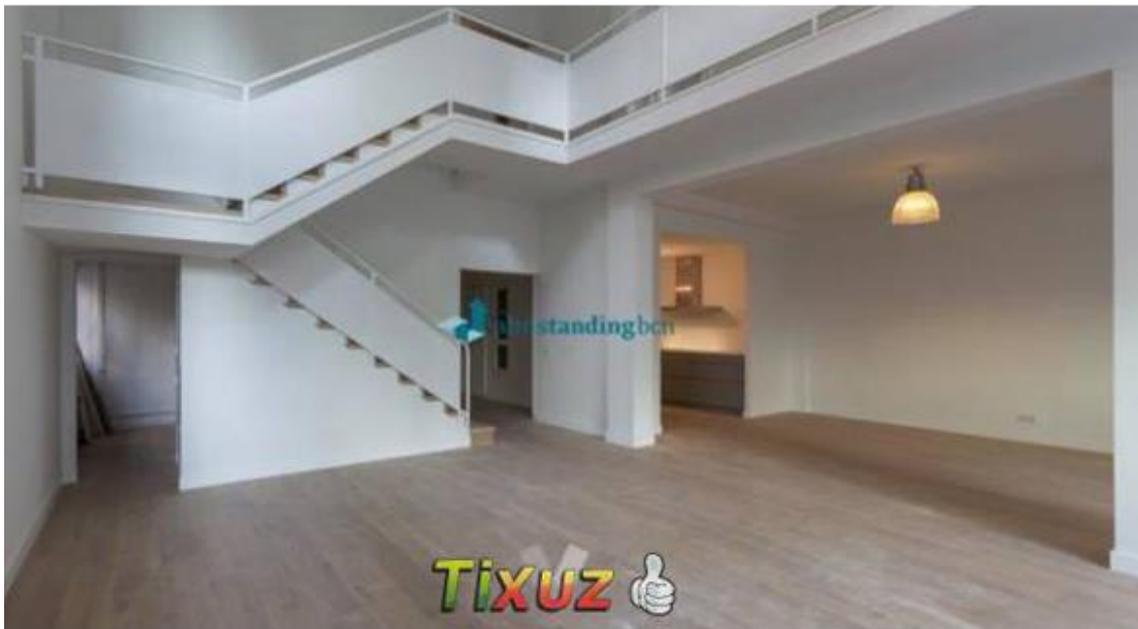
Fig. 07. Arriba, fotografía tomada por el autor en 2015. Abajo, fotografía encontrada en el anuncio en 2017

En 2015 tuve la oportunidad de visitar el estado de una de las viviendas, el dúplex que se desarrolla en planta primera y segunda haciendo esquina con la calle Párroco Ubach, al encontrarse ésta en alquiler o venta. Dicha vivienda se mantenía prácticamente con los acabados del proyecto original de Josep Lluís Sert. Tras estar más de dos años ofertada, se detectó un nuevo anuncio en 2017 mostrando en sus fotografías significativos cambios: solado nuevo, nueva distribución eléctrica -se aprecian nuevas tomas de corriente en las fotografías- y una reforma integral de cocina y probablemente de baños. Ese mismo año desapareció la publicidad sugiriendo que se hizo efectivo su alquiler o venta²³ (Fig 07).

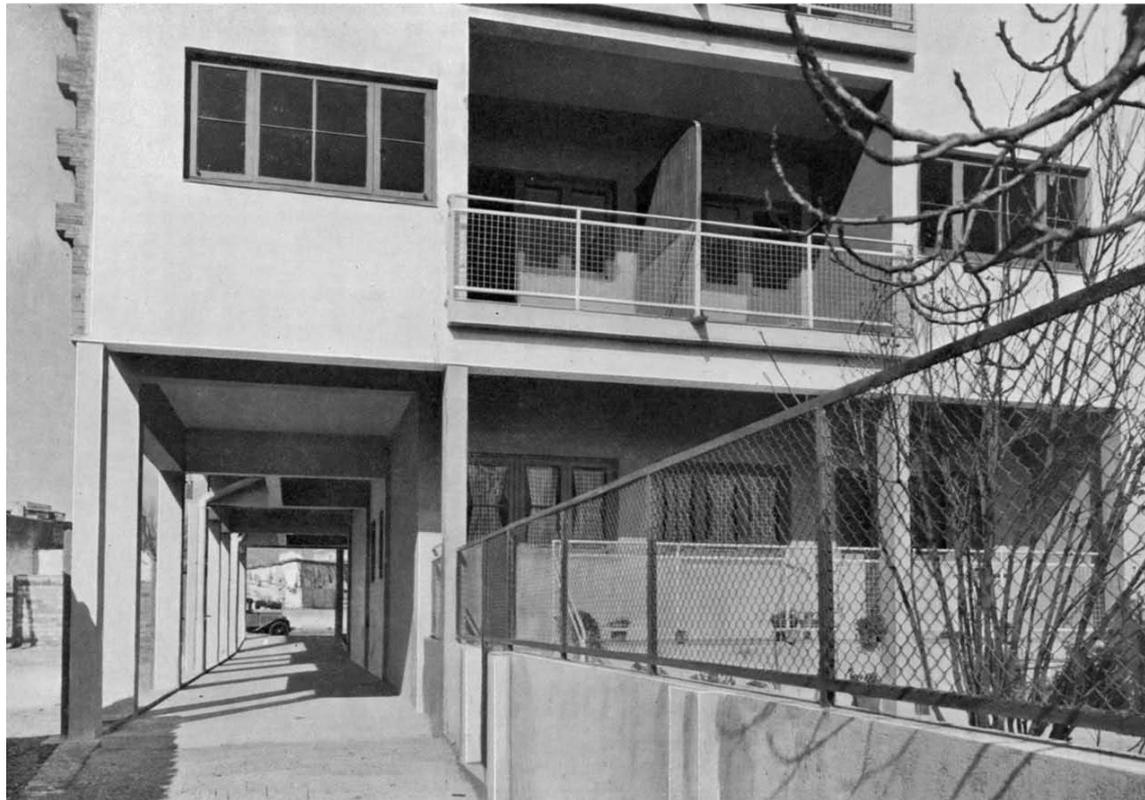
Fig. 08. Jardín de la vivienda de planta baja en el interior de parcela de Roselló 36. Revista AC. 1931. Nº2 pp 21

La idea de hacer un taller sería retomada por la madre del arquitecto en 1944 ocupando la parcela en la que, originalmente, debía construirse el bloque simétrico para otorgarle acceso directo a la calle (Roselló 34). El proyecto para su construcción fue redactado por Nilo Tusquets²⁴, el mismo arquitecto que cuatro años más tarde diseñaría la reforma de la planta baja de Roselló 36. El éxito económico del taller implicó la ampliación de la nave pocos meses después de su inauguración. El proyecto de "construcción de un almacén interior de planta baja con cubierta de fibrocemento", redactado nuevamente por Tusquets²⁵, ocupó todo el interior de la parcela de Roselló 34 y se anexionó al de Roselló 36, dando lugar al parcelario actual. El jardín posterior de la vivienda de planta baja de las viviendas de Roselló 36, desapareció con esta intervención al ser ocupado por la nueva nave (Fig. 08).

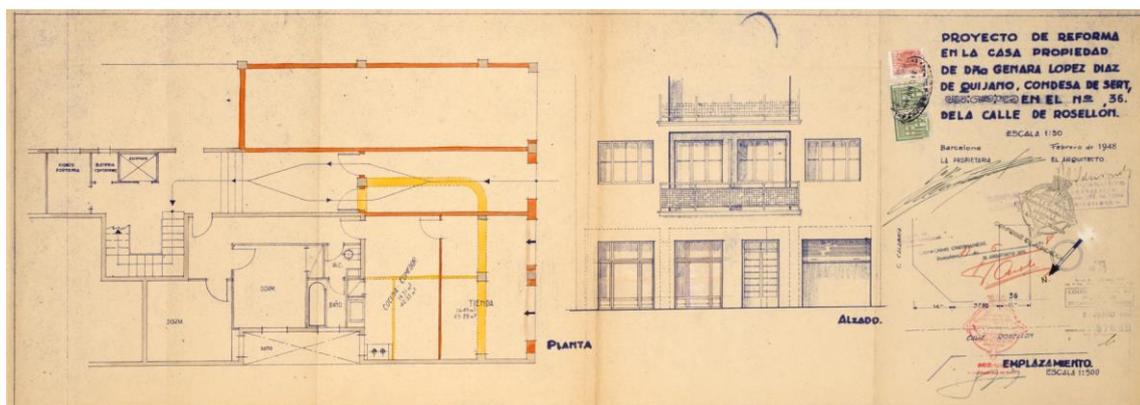
Fig. 09. Plano de la reforma de la planta baja de Nilo Tusquets de 1948. Expte. 22893/1952. 1952. Papel. Arxiu Contemporani de Barcelona.

Al parecer, el alquiler de dotaciones era un negocio rentable puesto que Doña Genara promueve otra reforma de la planta baja del edificio en 1948. El proyecto de Tusquets eliminó su retranqueo y convirtió las estancias que dan a la calle Roselló en un local comercial²⁶. La reforma también suprimió el paso de vehículos, al convertirlo en otro local comercial. Este cambio obligó a alargar el portal a través de un pasillo para comunicarlo con la calle (Fig. 09).

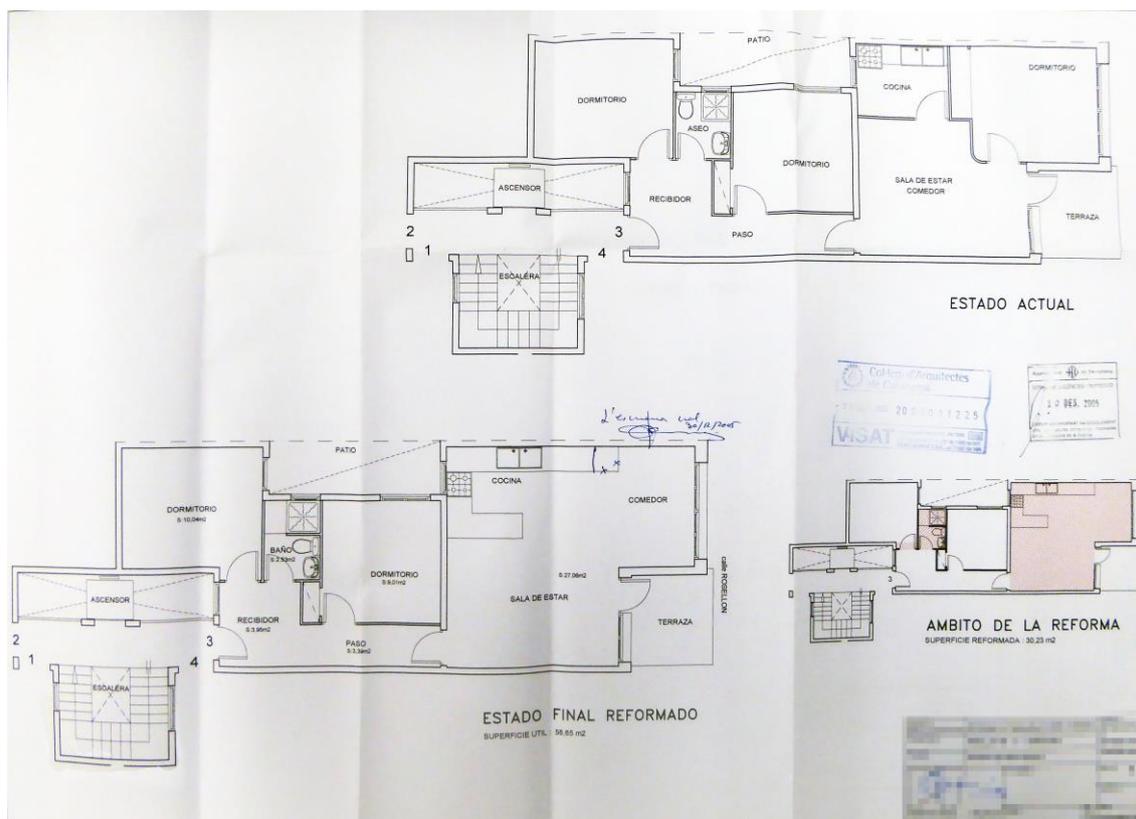
Fig. 10. Plano de una de las reformas llevadas a cabo en una de las viviendas de Roselló 36. Expte. 02-2005L36967. 2005. Papel. Arxiu Municipal del Districte de l'Eixample. Barcelona.

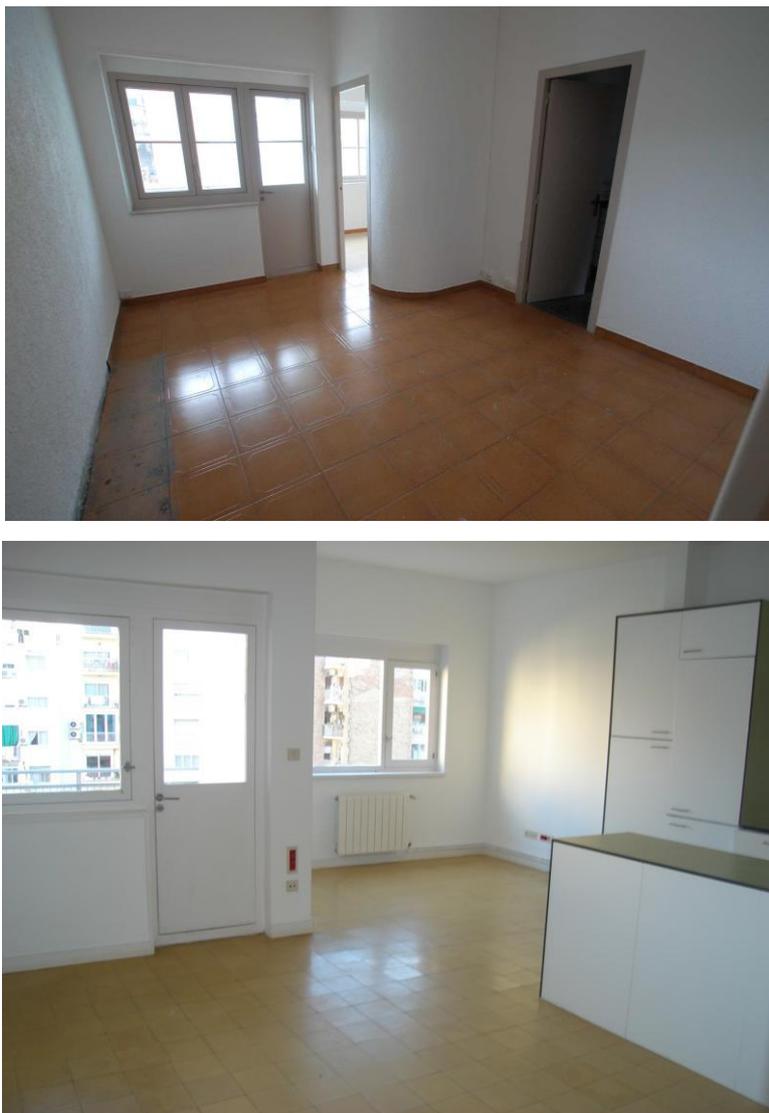
Fig. 11. Viviendas de Roselló 36. Arriba, distribución de una vivienda sin reformar. Abajo, vivienda que ha unificado salón, habitación y cocina. Fotografías facilitadas por Fincas Lluiria.

Las reformas también ponen de manifiesto uno de los cambios fundamentales que hay entre las viviendas de 1930 y las actuales. La organización del salón se planteaba originalmente radiocéntrica, en torno a una mesa. En cambio, la organización actual se realiza linealmente enfrentada a un televisor. Delante de él se distribuyen los elementos de descanso, y en la periferia, si cabe, la mesa de comedor, que originalmente era el elemento central. Este cambio no es sólo una cuestión de mobiliario, en el sistema de organización radial, las estancias se disponen igualmente de forma radiocéntrica, con muy poca distancia entre puertas y ventanas. Las partes ciegas son muy limitadas y de reducidas dimensiones, lo que dificulta la colocación de mobiliario según el modelo actual, e induce a hacer las reformas indicadas.
